SUCCESS STORY

APOYOS DESLIZANTES ARMADOS

Rehabilitación del puente sobre la zona inundable del Main Haßfurt

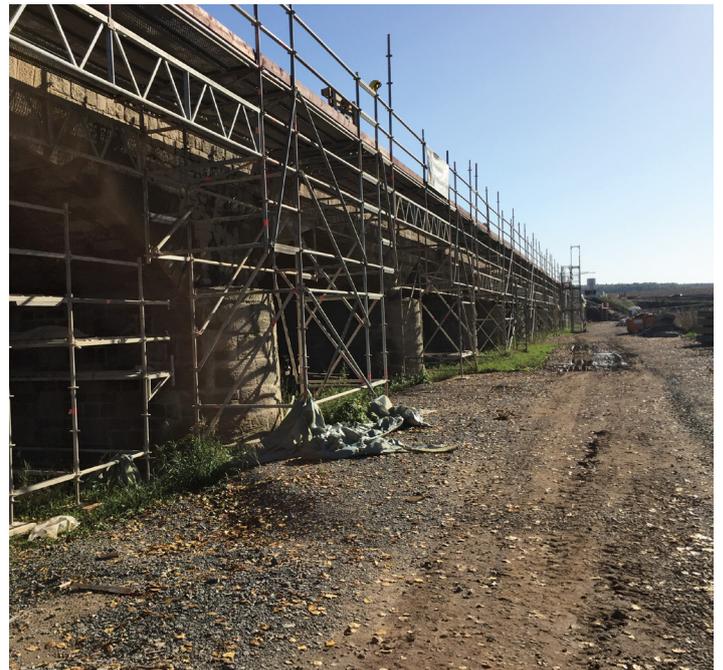
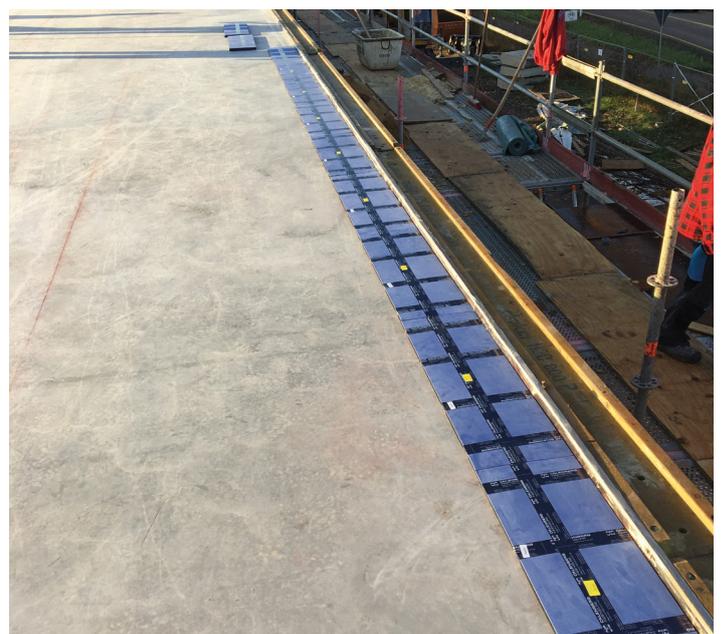
Se eligió como solución ideal la disposición en forma de bandas de apoyos deslizantes Ciparall®. El nuevo tablero de hormigón de la calzada se coloca sobre la superficie de la subestructura histórica con ayuda de los apoyos deslizantes.
